### Schornsteinsanierung in Bonn-Beuel

Die Kernkompetenzen der bereits im Jahr 1938 gegründeten Firma Willems & Schüller GmbH aus Bonn sind neben dem klassischen Schornstein- und Feuerfestbau in zunehmenden Maße auch die Erhaltung und Ertüchtigung denkmalgeschützter Bauwerke. Das Leistungsspektrum umfasst dabei alle Voruntersuchungen, die Planung und Konstruktion, Statik, Abstimmung mit den Behörden und Denkmalschutz und letztendlich auch die fachgerechte Ausführung der Arbeiten.

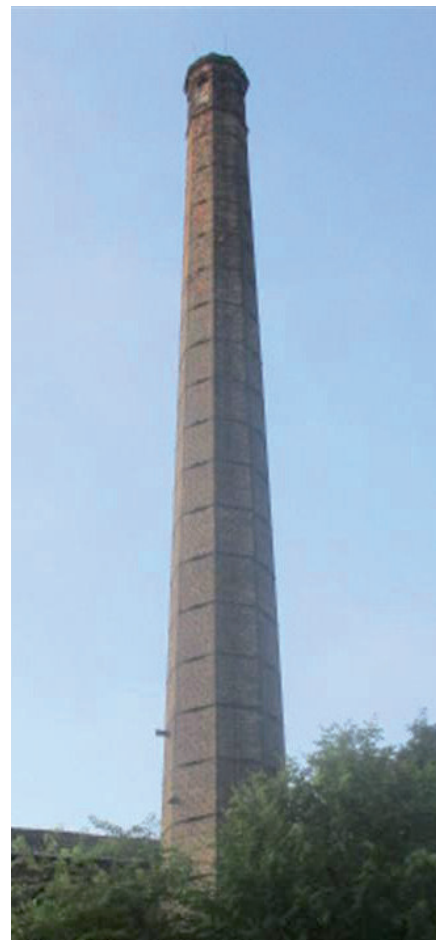
Mauerwerksschornstein 8-eckig ca. 50 m hoch

Die Bausubstanzprüfung ergab, dass der Schornstein komplett saniert werden muss. Außen- und Innenmauerwerk sind 100% neu zu verfugen und auf ca. 30% der Flächen sind die Steine teilweise mehrlagig zu ersetzen. Die obere Trommel ist einsturzgefährdet, muss zurückgebaut und um 13 m wieder aufgemauert werden. Die besondere Herausforderung war hier, einen Kompromiss zwischen der denkmalgerechten Sanierung und den statischen Erfordernissen zu finden. In Zusammenarbeit mit der Unteren Denkmalbehörde, den Architekten und der Stadt Bonn haben wir Steine mit ausreichender Festigkeit und optisch anspruchsvoller Farbgebung im

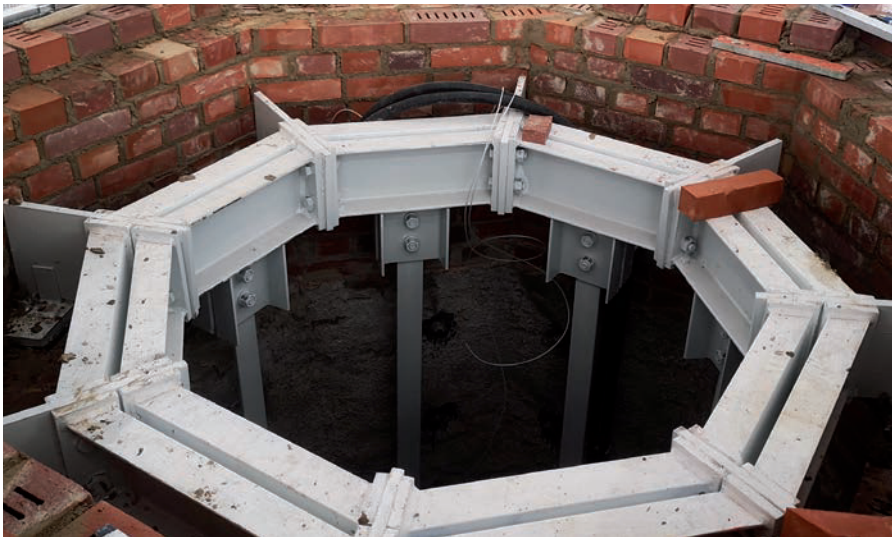
Auflagekonstruktion bei ca. 37 m

Die freihängende Stahlkonstruktion besteht aus dem Auflagering, den Zugstangen und dem Lastboden. Nach Montage des Stahlbaus wurden 11 Betonfertigteile von je 2 m Höhe über die Mündung mit einem Auto-kran gehoben. Damit auch bei starken Schwingungen durch Orkane oder Erdbeben das Pendel nicht gegen das Mauerwerk schlagen kann, wurden an den Zugstangen noch Abstandshalter, die gleichzeitig auch dämpfen, verbaut. Aufgrund der beengten Verhältnisse im Schornstein haben wir zusätzlich unsere eigenen Industriekletterer eingesetzt.

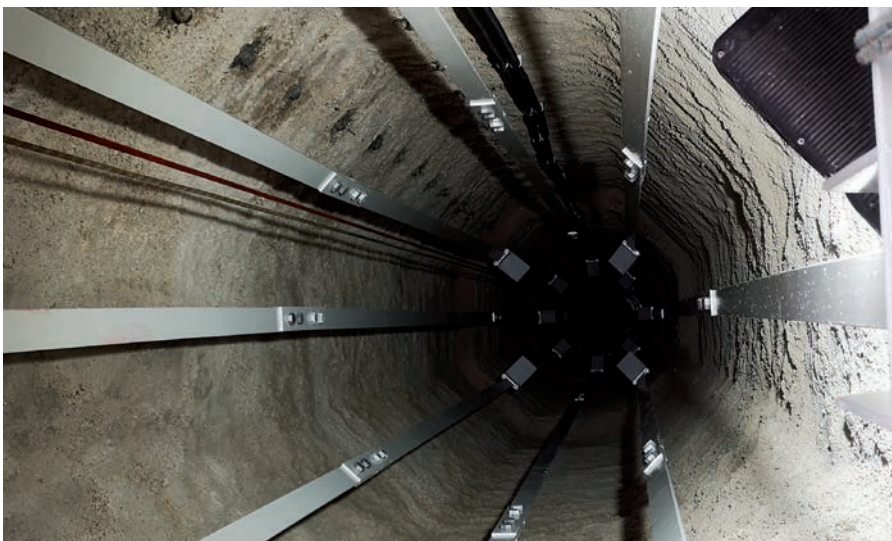
Blick in das Innere des Schornsteins mit Zugstangen

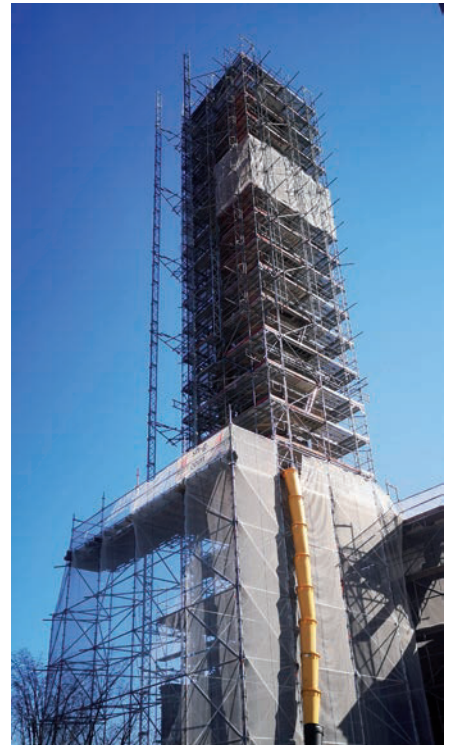
Aufmauerung mit Zierkränzen und Aussparungen

Für die Sanierung des alten Bereiches wurden hauptsächlich intakte Steine vom Abbruch verwendet. Die neuen Steine für die Aufmauerung wurden in drei Chargen hergestellt, eine davon als Kohlebrand. Durch die zufällige Mischung der Steine wird einerseits die Erneuerung deutlich sichtbar, aber auch die Harmonie zwischen alt und neu tritt sehr schön in Erscheinung. Der Innenbereich wurde zum Schutz des Stahlbaus zusätzlich ausgespritzt. Der Fuß des Schornsteins ist auf +4 m begehbar. Es ist dann schon beeindruckend, direkt unter einer freischwebenden, 46 t schweren Last zu stehen. Aber keine Angst, die Fachleute der Willems & Schüller GmbH verstehen ihr Handwerk.

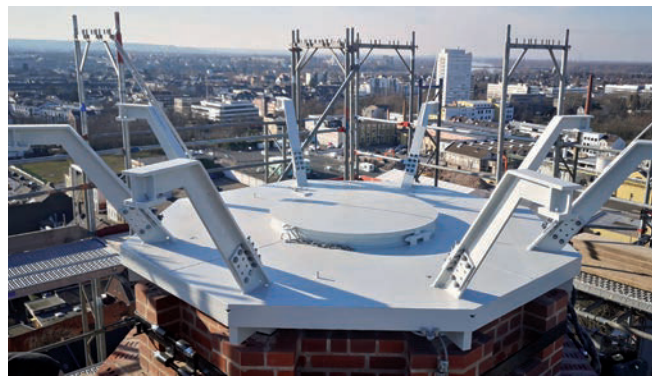
Mündungsabdeckung mit Einstieg und Aufnahme für die Wartungseinrichtung

Um die zukünftigen Zustandsüberwachungen durchführen zu können, wird an der Mündung ein umlaufendes Sicherungssystem installiert. Unsere Industriekletterer sind so in der Lage, sicher aufzusteigen, den Aussenbereich zu untersuchen und über die Einstiegs Luke sich auch innen bis zur Auflagekonstruktion abzuseilen. Eine umfangreiche Begutachtung ist somit immer möglich.
